# Концепция разработки автоматизированного комплекса для контроля качества изоляционных работ линейной части магистральных газопроводов

**С.В. Рыбалко**, ген. директор, Rybalko@neftegazdiagnostika.ru (ООО «НПП «Нефтегаздиагностика», Екатеринбург, Россия),  
**В.Г. Рыбалко**, канд. техн. наук, ст. науч. сотрудник, **Т.А. Ефремов**, вед. инженер (ИФМ УрО РАН, Екатеринбург, Россия),  
**А.В. Колпащикова**, бакалавр (ИНМТ ФГАОУ ВО «УрФУ имени первого Президента России Б.Н. Ельцина», Екатеринбург, Россия)

Представлен опыт внедрения нового автоматизированного комплекса контроля качества магистральных газопроводов. Рассмотрены методы борьбы с коррозионным растрескиванием под напряжением.

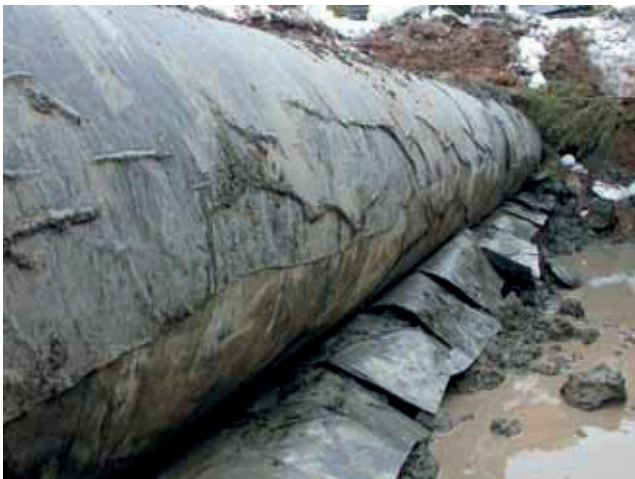
▲ Рис. 1. Пропуски мастичного слоя, неподготовленная поверхность трубы

▲ Fig. 1. Gaps of mastic layer, unprepared pipe surface

При горячем способе нанесения покрытия 80 % брака составляют пропуски мастичного слоя (рис. 1), при холодном — уменьшение зазоров между витками рулонного материала и нанесение покрытия в один слой. Протяженность участков с бракованным покрытием составляет десятки, а иногда сотни метров. При обнаружении подобных нарушений строительную организацию заставляют удалять некачественно нанесенное покрытие и за свой счет наносить новое. Не найденный заказчиком участок с некачественным покрытием подрядчик укладывает в траншею и проводит обратную засыпку. Например, в ООО «Газпром трансгаз Югорск» за 9 мес 2012 г. отремонтированы 448 км МГ, при этом выявлены 2,5 км участков с некачественно нанесенным защитным покрытием, т.е. затраты подрядчиков на устранение брака составили примерно 75 млн руб. [2]. Однако следует учитывать, что заказчиком обнаружены не все случаи нарушения технологии изолирования.

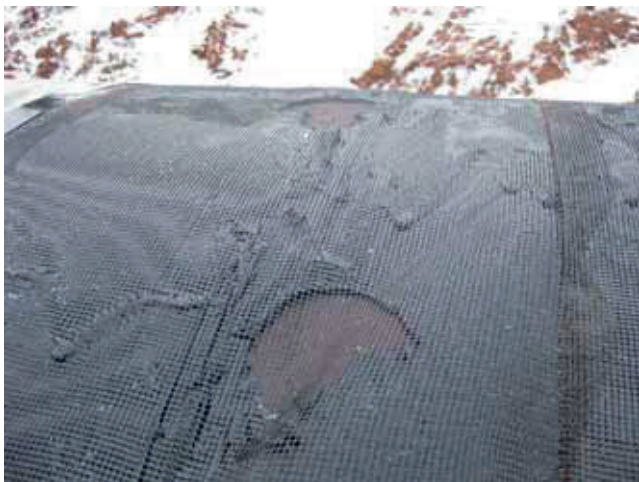
▲ Рис. 2. Воздушные пустоты под слоем защитной обертки

▲ Fig. 2. Air voids under protective wrap layer

Рассмотренный комплекс методов и приборов трудоемок и крайне зависим от квалификации диагностов, не отвечает современным требованиям и не обеспечивает полного контроля вновь нанесенной изоляции по периметру МГ. Поскольку качество подготовки поверхности трубы часто не соответствует требованиям ГОСТ 9.402—2004 [5] (на поверхности остаются пыль, влага, грязь, продукты коррозии), то в местах пропусков антикоррозионного слоя защитного покрытия создается идеальная среда (рис. 2) для зарождения дефектов КРН (под-

пленочная коррозия), которые могут достичь критических размеров и представлять опасность уже через 5–10 лет после проведения КР.
